**Vernis Blend**

**Colonne de douche 200 1jet avec mitigeur thermostatique**

Surfaces: **chromé** Numéro d'article: **26276000**

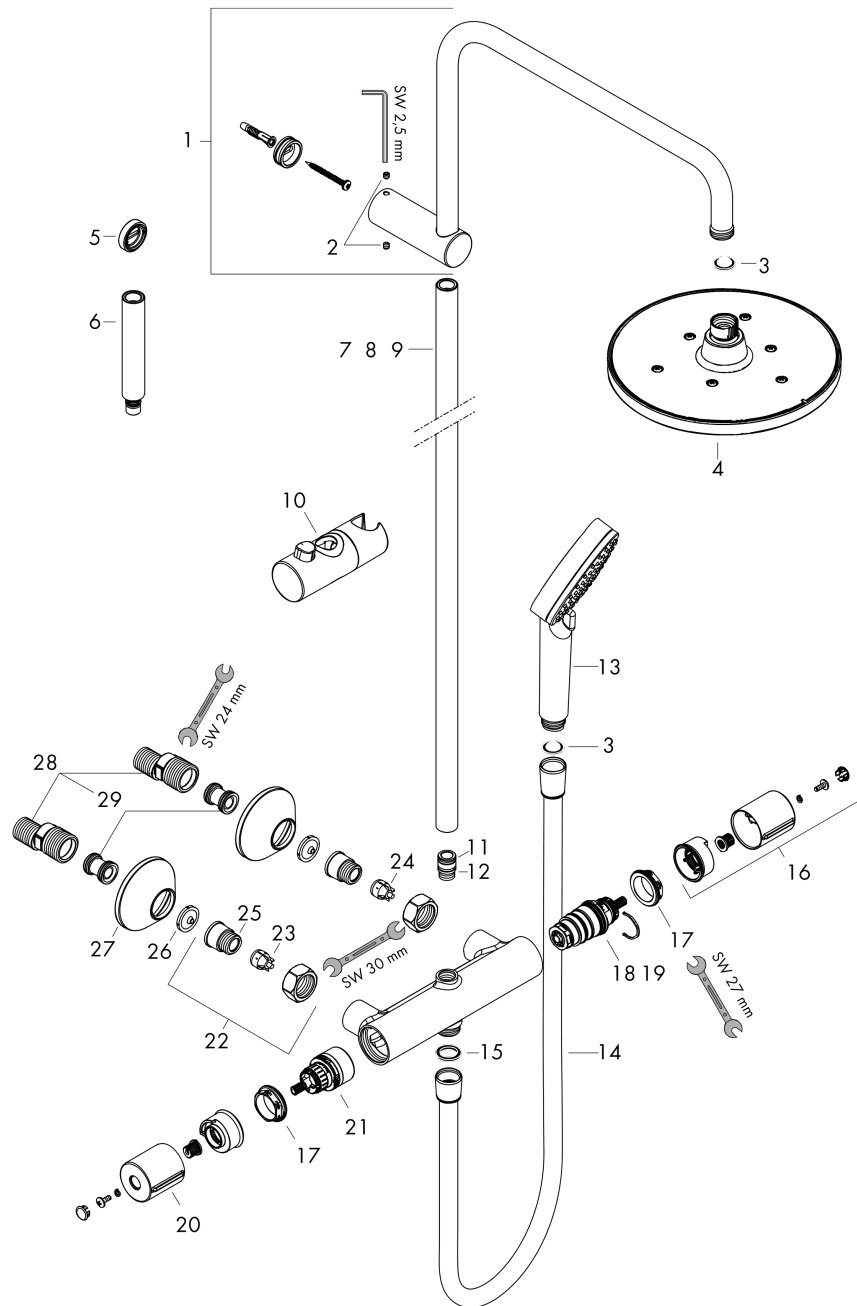
Vue éclatée

Année de construction: >04/21

Pos.	Description	Numéro d'article	GP	UE
1	bras de douche	93768000	-	1
2	vis M5x5	98446000	-	1
3	filtre	94246000	-	1
4	pomme de douche	26271000	-	1
5	cale de compensation	93813000	-	1
6	rallonge 100 mm	94164000	-	1
7	tube	93906000	-	1
8	tube	93770000	-	1
9	tube	93907000	-	1
10	curseur complet	93729000	-	1
11	joint torique 11x2	98127000	-	1
12	joint torique 12x2	98214000	-	1
13	douchette	26270000	-	1
14	flexible Metaflex'C 1,60 m	28266000	-	1
15	joint	98058000	-	1
16	poignée thermostatique	93727000	-	1
17	écrou à six pans	98913000	-	1
18	cartouche thermostatique	98282000	-	1
19	cartouche inversée	92373000	-	1
20	poignée	93731000	-	1
21	mécanisme inverseur/arrêt	98283000	-	1
22	raccord G1/2	93730000	-	1
23	clapet anti-retour (résistant à la pression jusqu'à 2 MPa)	93136000	-	1
24	clapet anti-retour	96737000	-	1
25	joint torique 16x2	98133000	-	1
26	filtre	96922000	-	1
27	rosace Ø 70 mm	93718000	-	1
28	set des raccord-S (±12 mm)	94140000	-	1

29	amortisseur anti-coup de bélier	96429000	-	1
